# CARACTERIZACIÓN Y COMPORTAMIENTO DE LA CONTAMINACIÓN CON HIDROCARBUROS EN UN SUELO ARCILLOSO

JUAN MANUEL LESSER\* Y SUSANA SAVAL\*\*

Lesser y Asociados, S. A. de C. V. \*\*Instituto de Ingeniería, UNAM

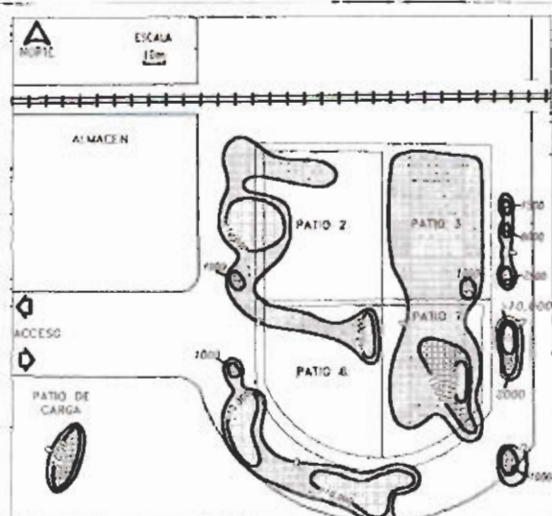
FIGURA 1A.—CONFIGURACIÓN DE HIDROCARBUROS VOLÁTILES EN ppm A 0.90m DE PROFUNDIDAD

La medición de hidrocarburos volátiles se realizó en dos profundidades. La primera a 0.90 m, y la segunda por arriba del nivel freático. Con los resultados de la medición a 0.90 m se trazó la configuración que se muestra en la figura 1A, donde se observan varias zonas bien localizadas con concentraciones altas de hidrocarburos volátiles, hasta más de 10 000 ppm (1% v/v). Por lo que se respecta a la medición de hidrocarburos volátiles por arriba del nivel freático, se encontraron valores altos en prácticamente todo el predio (figura 1B).

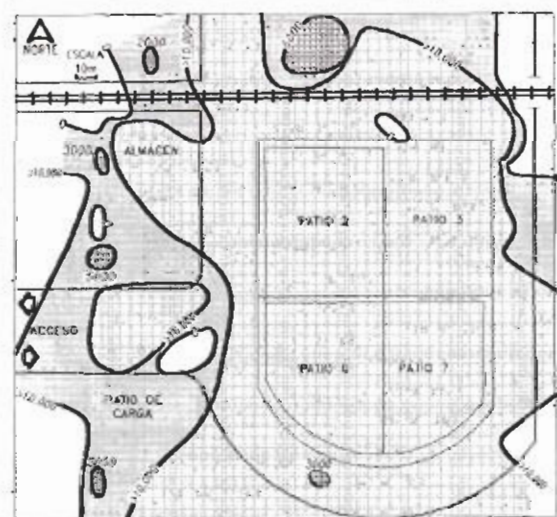
FIGURA 1B.—CONFIGURACIÓN DE HIDROCARBUROS VOLÁTILES EN ppm MEDIDOS POR ARRIBA DEL NIVEL FREÁTICO

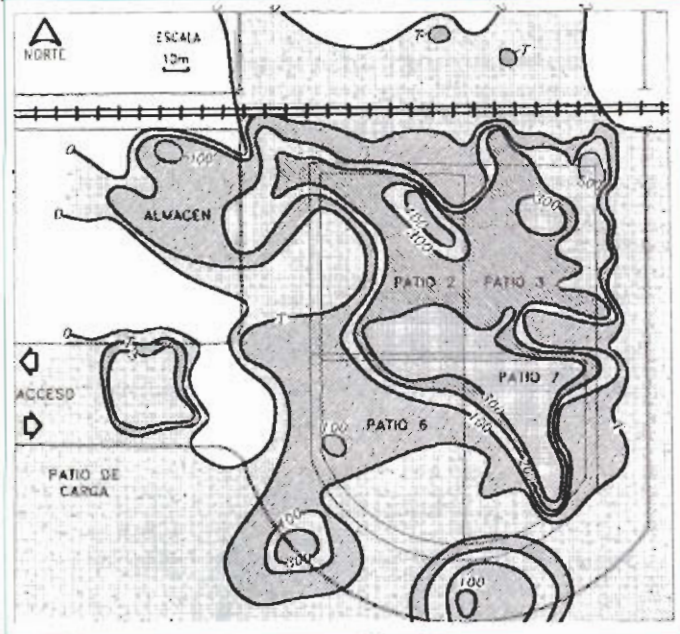
La distribución del espesor de producto libre que se encontraba flotando sobre el nivel freático se muestra en la figura 2A, donde se observan espesores entre 10 y 30 centímetros, principalmente hacia la porción central de la zona de estudio.

**FIGURA 2A. CONFIGURACIÓN DEL ESPESOR DE PRODUCTO LIBRE EN MM; T= TRAZAS**

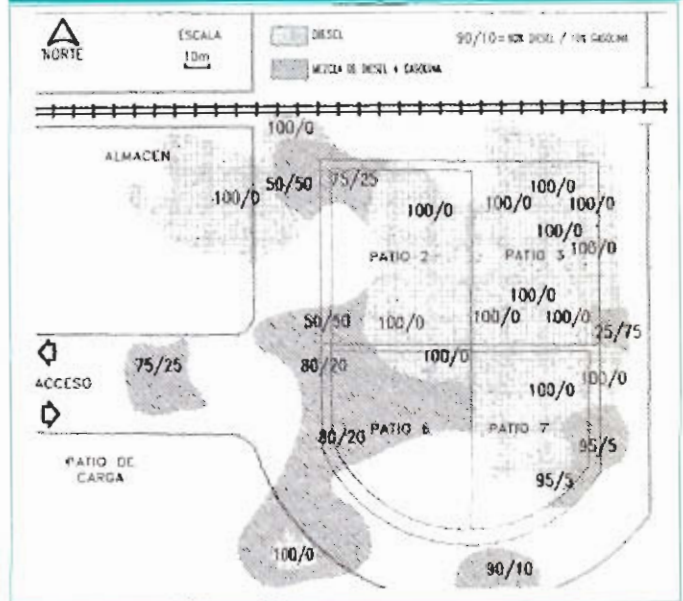
Mediante análisis por cromatografía de gases de acuerdo con el método EPA 8015-B (USEPA, 1996), se identificó el tipo de combustibles presentes en el subsuelo, que en su mayoría fue diesel y en otros casos mezclas de diesel con gasolina. Por comparación de los perfiles cromatográficos obtenidos con mezclas de gasolina y diesel, los cuales fueron usados como estándar, se estimó la proporción de los combustibles presentes en las muestras extraídas del subsuelo (Baugh y Lovegreen, 1993; Potter, 1993). Los resultados se pueden observar en la figura 2B.

**FIGURA 2B. DISTRIBUCIÓN DE GASOLINA Y DIESEL EN EL SUBSUELO**

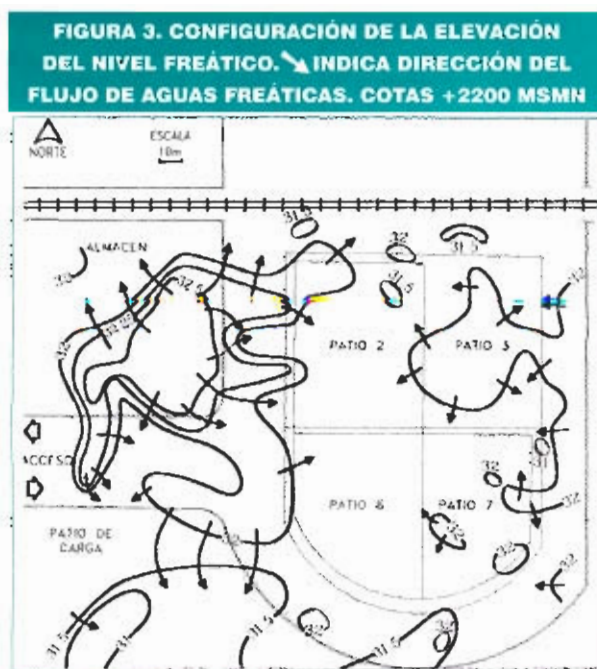
Con los datos que se generaron se construyó la configuración que puede apreciarse en la figura 3, donde se observan valores máximos en el patio 3, a partir de donde se forma una distribución radial, la cual permite inferir la dirección de circulación de las aguas freáticas.

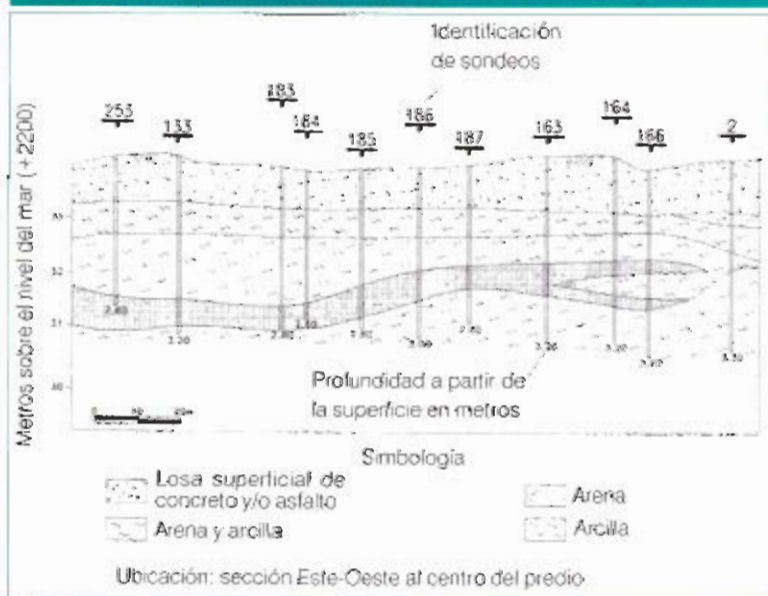
Para conocer la litología del subsuelo, se obtuvieron muestras continuas en 43 puntos distribuidos en todo el predio; el muestreo se realizó con cartuchos de acetato de 46.5 centímetros de longitud y 2.5 centímetros de diámetro, lo que permite la obtención de muestras de suelo inalteradas. En cada uno de los sondeos se obtuvieron de tres a cuatro núcleos, con los cuales se interpretó la litología. La profundidad de los pozos varió de 2.50 a 3.30 metros. Con los datos obtenidos se formó la sección geológica que se muestra en la figura 4A, donde se observa en la porción superficial, por debajo de la losa de concreto, una capa de arcilla y arena con espesor de aproximadamente 30 centímetros. A mayor profundidad se encontraron horizontes de materiales predominantemente arcillosos.

**FIGURA 4A. SECCIÓN MOSTRANDO EL TIPO Y DISTRIBUCIÓN DE MATERIALES GEOLÓGICOS QUE CONSTITUYEN EL SUBSUELO**

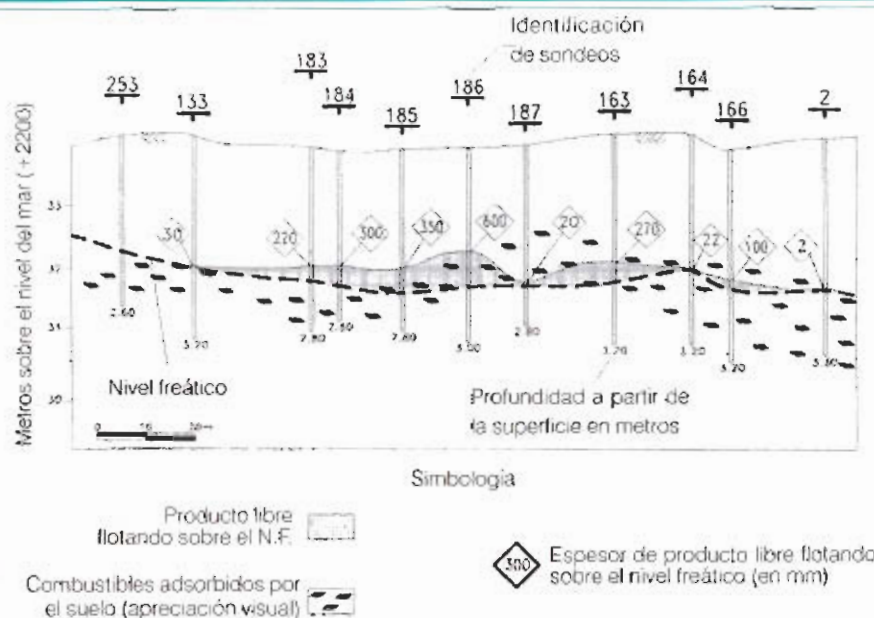
En la figura 4B se marcó la profundidad al nivel freático, que presenta ondulaciones que fluctúan alrededor de los 2 metros. En la misma figura 4B se marcó el espesor de producto libre flotando sobre el nivel freático, así como la zona donde fue evidente la presencia de hidrocarburos adsorbidos por las arcillas. Lo anterior demuestra que la heterogeneidad del subsuelo y su baja permeabilidad da como resultado la existencia de zonas de mayor acumulación, las cuales pueden estar muy cercanas a otras donde no existen rastros de contaminación. Un comportamiento similar se observó en un estudio previo realizado en otro sitio con un suelo arcilloso también localizado dentro del valle de México (Saval y Lesser, 1998).

**FIGURA 4B. PROFUNDIDAD AL NIVEL FREÁTICO, ESPESOR DE PRODUCTO LIBRE Y ZONA DE PRESENCIA DE HIDROCARBUROS ADSORBIDOS POR LAS ARCILLAS**
